Installation tramway à Budapest

Octobre 2018

Lieu	Carrefour Fiumei – Salgótarjáni à Budapest, Hongrie
Maître d'ouvrage	BKV Zrt.
Produit	Traverses composites STRAILWAY
Longueur/quantité	355 traverses
Conditions	Rail à gorge noyé dans le béton et l'asphalte Charge d'essieu : 150 kN ; Vitesse : max 50 km/h
Date	Fin 2018 / Début 2019

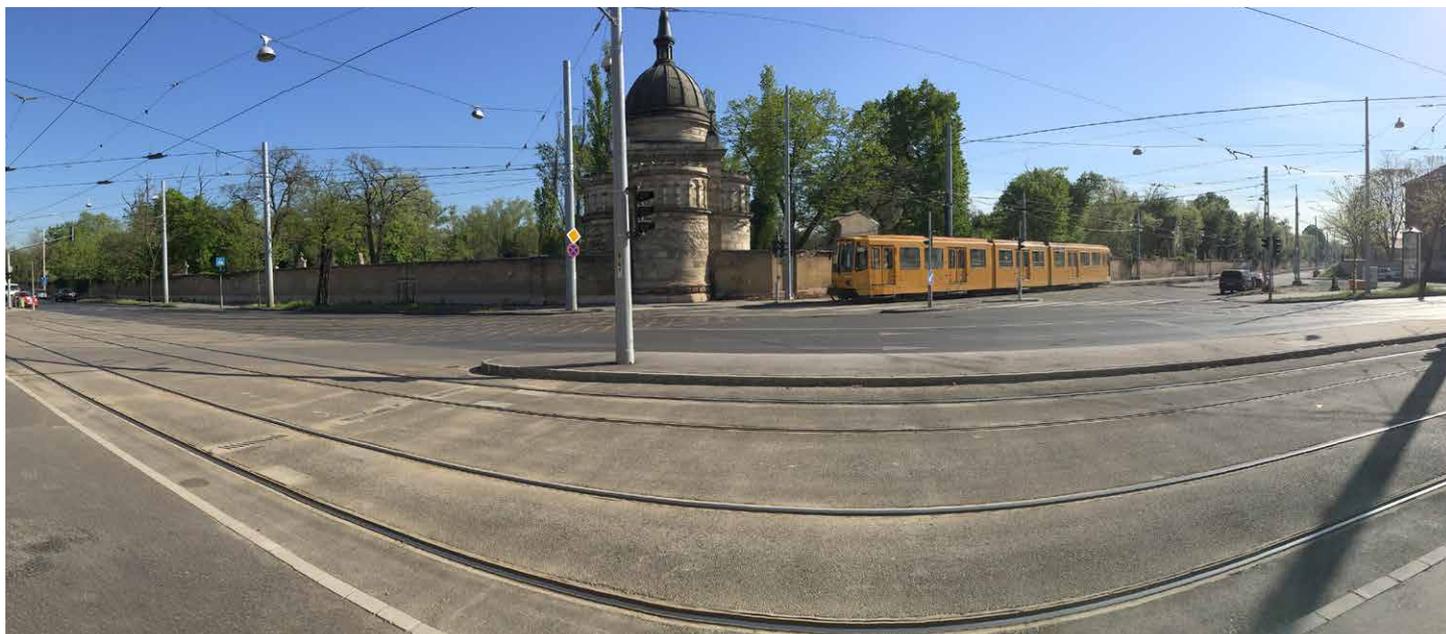
Figure 1
Non visible à l'œil, traverses STRAILway sous l'enrobé.

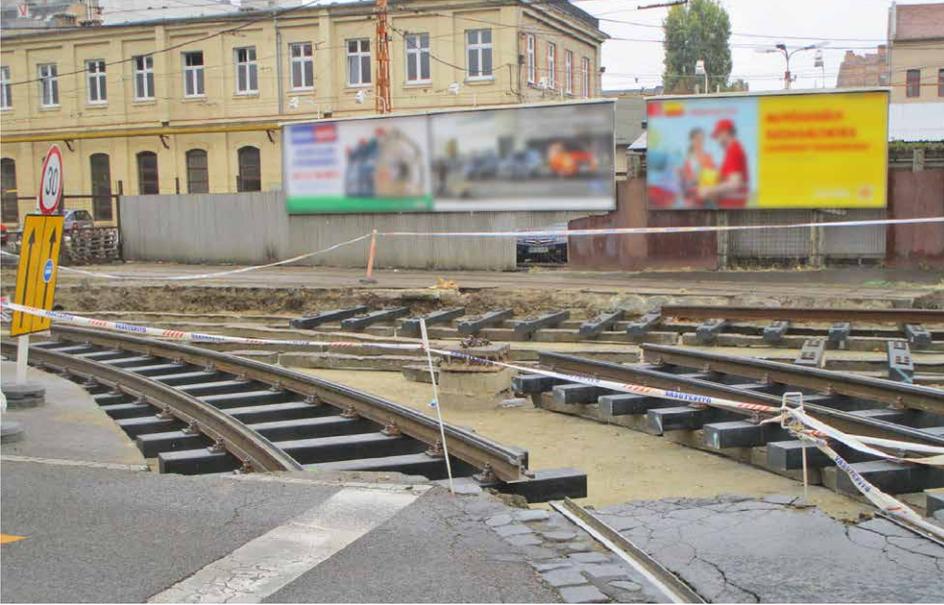
Figure 2
Installation des traverses composites.

L'installation s'est déroulée sans contrainte. Les poseurs n'ont rencontré aucune difficulté pour l'installation des traverses **STRAILWAY.**

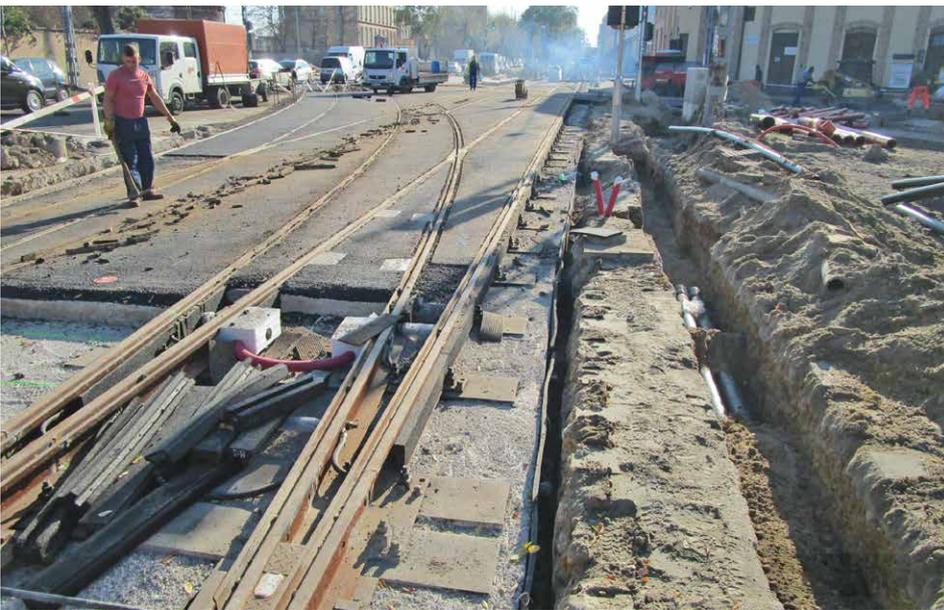
Figure 3
Superstructure noyé dans le béton avec bande de roulement en enrobé.

Avant le renouvellement, les trois lignes de tramway fonctionnaient sur une structure de voie équipée de traverses bois noyées dans le béton avec rail à gorge. La structure de voie est restée identique. Seules, les traverses bois ont été remplacées par notre traverse composite **STRAILWAY afin d'obtenir une structure de voie robuste et durable.**

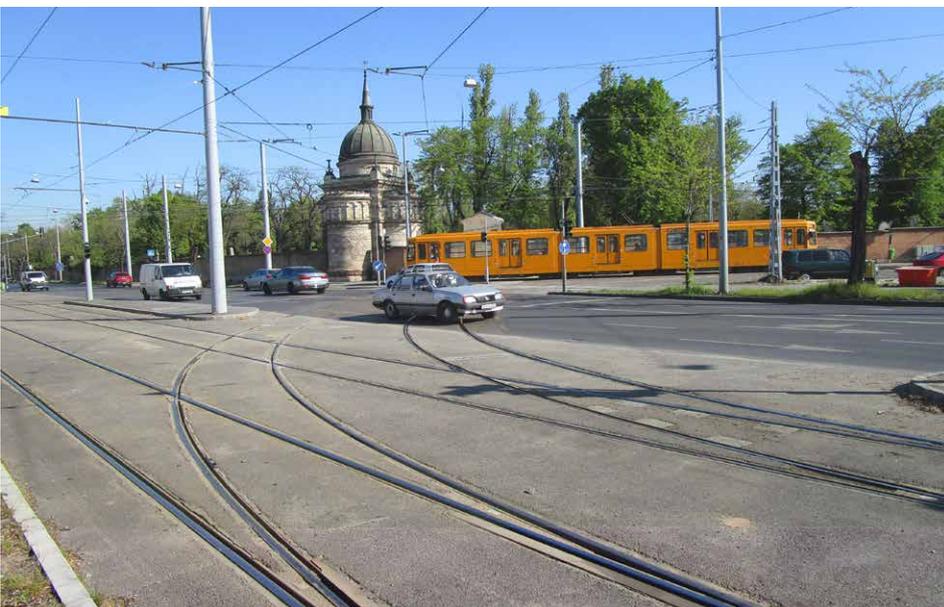
Figure 4
Carrefour terminé.

La voie de tramway ne présente aucune anomalie. Chaque tramway franchit nos traverses composites **STRAILWAY.**
