# Installation des traverses de voie à la DB en Bavière

Octobre 2020

| <b>Maître d'ouvrage</b> | Deutsche Bahn en Bavière |
| <b>Produits</b> | <b>STRAILWAY</b> traverses de voie 260 x 160 mm<br>Réf des adv: EWR-49-0190-1:9-H<br>EWL-54-0190-9-H |

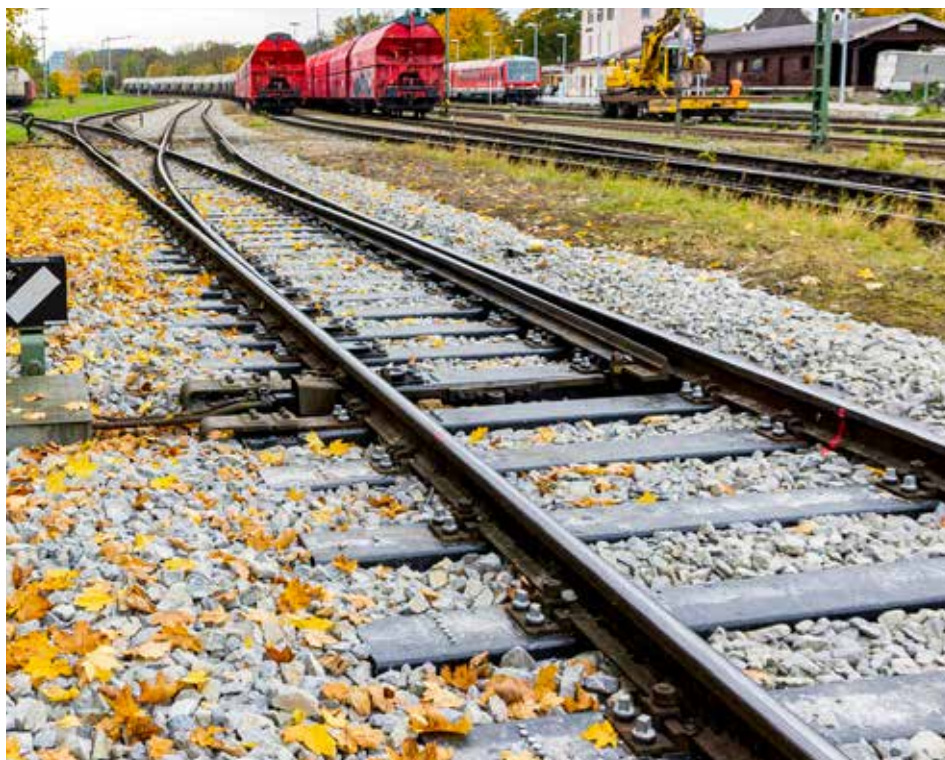
Figure 1 | Appareil terminé avec les traverses composites **STRAILWAY**.

En collaboration avec la Deutsche Bahn en Bavière, dans le cadre d'un essai sur site, deux appareils de voie étaient équipés avec des traverses composites **STRAILWAY**.

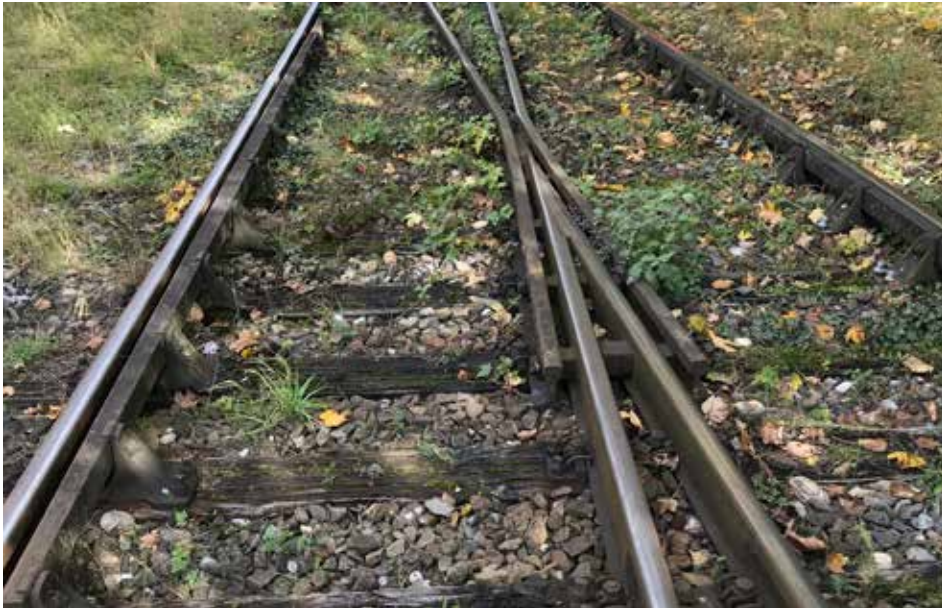
Les appareils servent de connexion entre le réseau de la DB et un parc industriel. En raison des conditions locales, un appareil avec des traverses en bois étaient en très mauvais état. Les grands arbres surplombants les voies favorisent la pourriture des traverses en bois, ce qui entraîne la prolifération. Un lieu d'utilisation idéal pour nos traverses composites résistantes aux intempéries.

Figure 2  
Végétation excessive sur les anciennes traverses en bois.

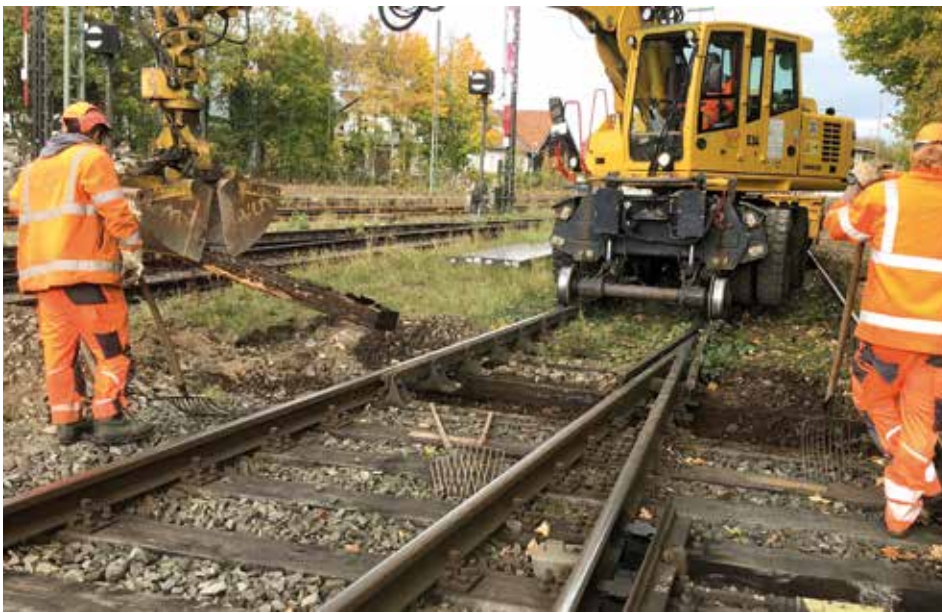
Figure 3  
Démontage des anciennes traverses.

Les appareils pouvaient être modifiés manuellement, traverses par traverses, car il était nécessaire de garantir l'accès en dehors de la période de fermeture afin de permettre un accès sans restriction des voies à la zone industrielle pendant les heures d'exploitation.

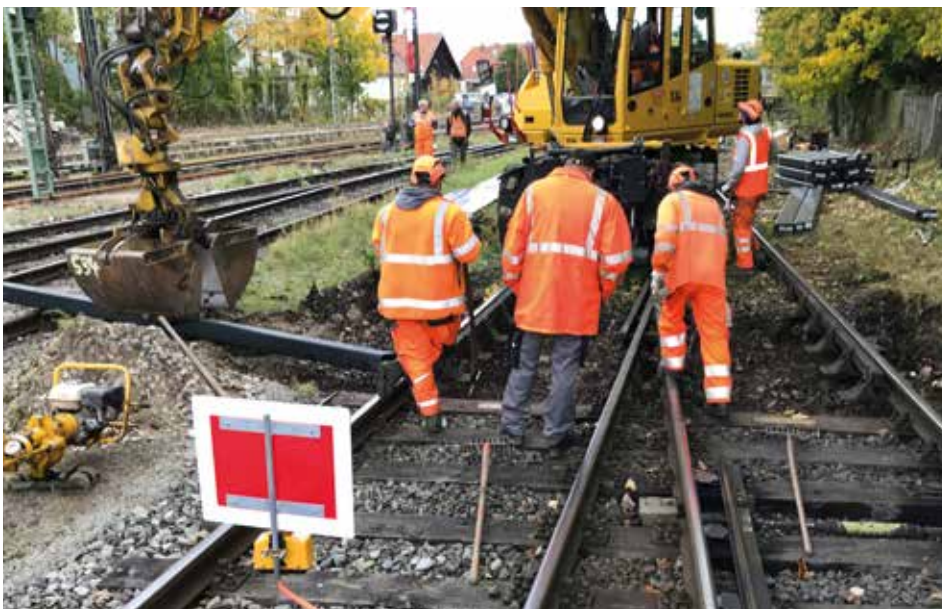
Figure 3  
Pose des traverses composites **STRAILWAY**.

Le pré-perçage des trous pour l'installation du système de fixation des traverses a été réalisé en amont en usine.

L'installation des traverses a duré trois jours par appareils, sans difficulté.

Sans travaux supplémentaires, le remplacement pouvait être effectué de la même manière que les traverses en bois.
