## Installation de deux aiguillages à Milan et Cesano Maderno

<b>Lieu</b>	Milan (Affori) et Cesano Maderno (MI)
<b>Maître d'ouvrage</b>	FERROVIE NORD (chemin de fer privé)
<b>Produit</b>	supports <b>STRAILWAY</b> (pré-percés/assemblés)
<b>Longueur/quantité</b>	2 kits de supports (en total 302,4 ml)
<b>Conditions</b>	S 60E1 / 170 / 0,12 / à gauche S 60E1 / 170 / 0,12 / à droite charge d'essieu 22,5 t / vitesse du train jusqu'à 160 km/h
<b>Date</b>	Février 2019

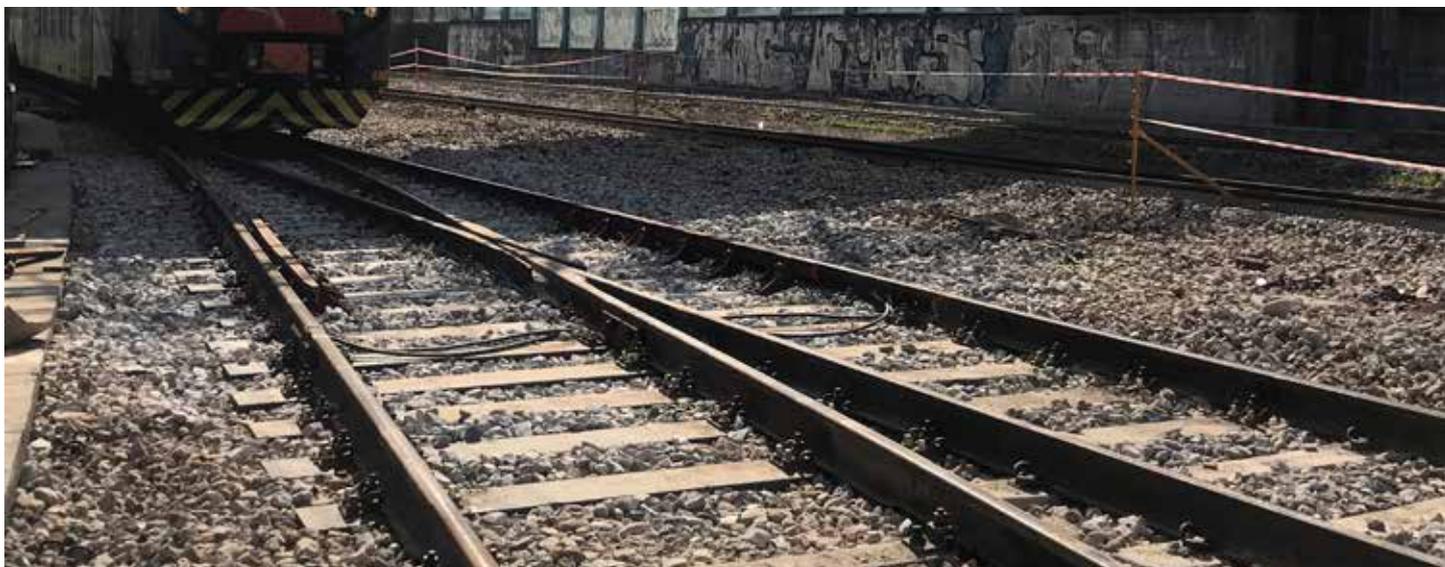
Figure 1  
Détail de l'appareil à Milan.

Le partenariat très étroit et la confiance de FN, l'un de nos clients italiens les plus importants depuis des décennies, a donné à **STRAIL** l'occasion de fournir deux aiguillages complets pour une rénovation. Le premier appareil se trouvait dans la gare de Cesano Maderno, le deuxième sur une ligne principale à Milan (charge d'essieu 22,5 t / vitesse du train jusqu'à 160 km/h).

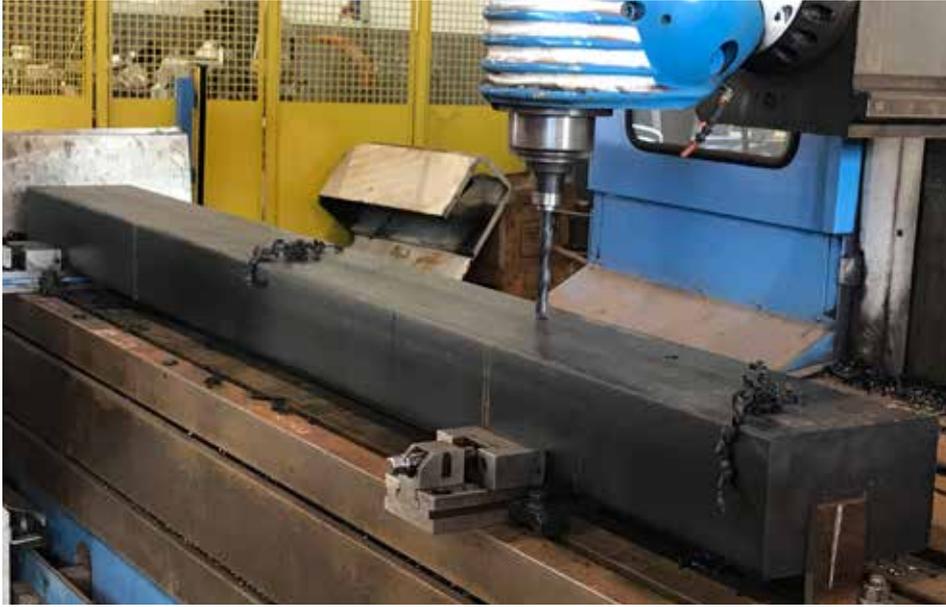
Figure 2  
Perçage des trous à l'aide d'une machine CNC.

Le département technique du FN a décidé, avec **STRAIL**, de fournir les supports pré-percés et préassemblés. Cela afin d'assurer un renouvellement très rapide. Toutes ces activités ont été réalisées par un atelier italien. Les supports ont été percés et assemblés selon le plan. Une fois que tout était prêt, l'appareil a été démonté, emballé et livré au client.

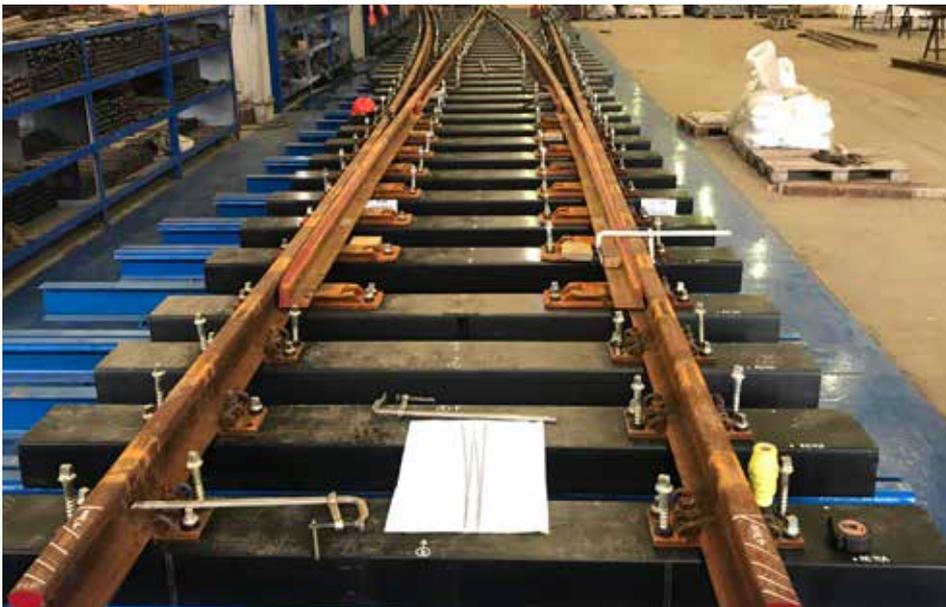
Figure 3  
Pré-installation dans l'atelier.

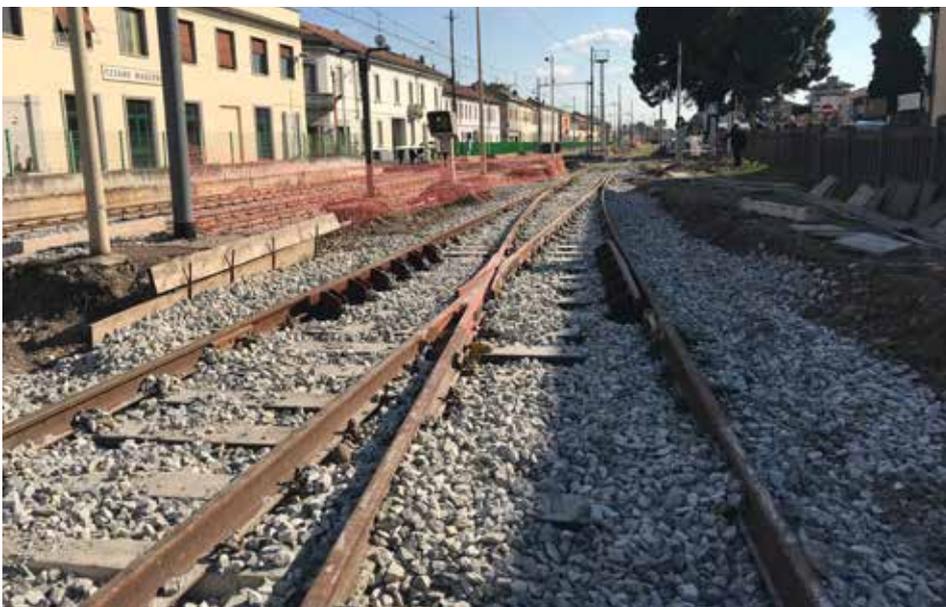
Figure 4  
Appareil avant bourrage à Cesano Maderno.
