Combinaison STRAILWAY & STRAIL

Mars 2016

Lieu	Hódmezővásárhely, Hongrie
Maître d'ouvrage	MÁV AG
Produits	Traverses de voie STRAILWAY
Longueur/quantité	52 traverses (Longueur comprise entre 2,22m à 2,24m)
Conditions	Rail 54 E1, fixation SKL-3 Vitesse du train 80 km/h, charge d'essieu 210 kN.
Date	Pose 03/2016 – contrôle 11/2019

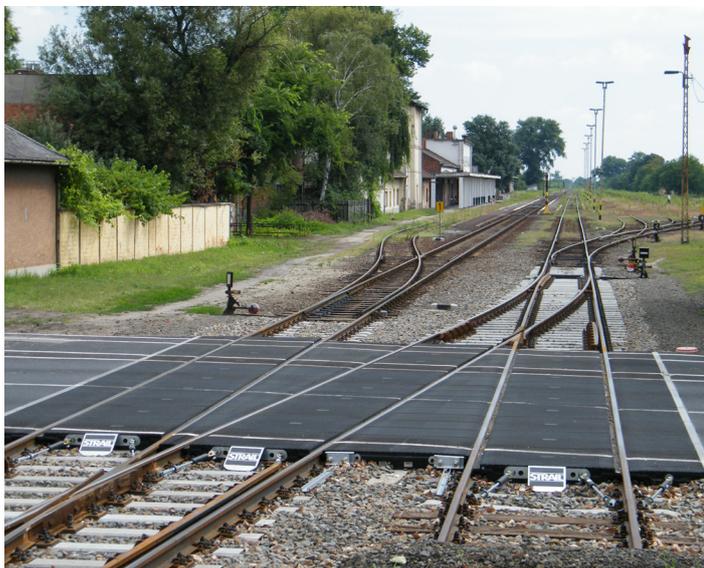
Figure 1
Pose 2016

En raison de la maniabilité simple et rapide, les traverses ont été entaillées directement sur le site.

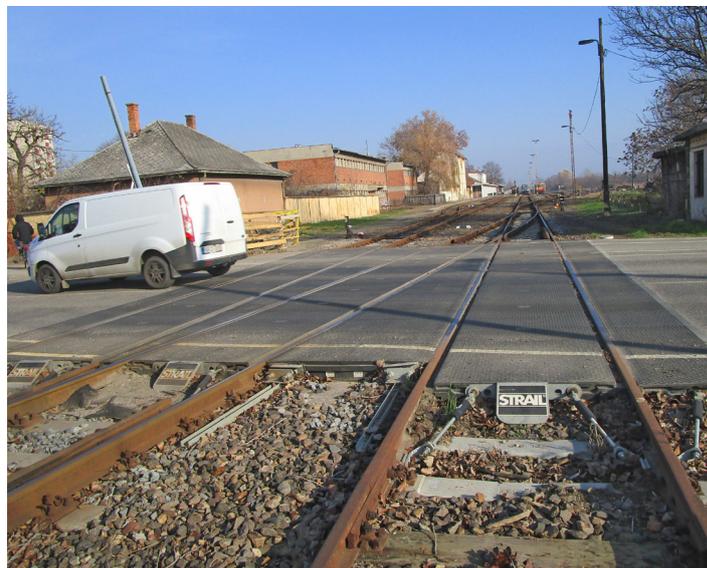
Figure 2
Passage à niveau 2019

Les traverses et le passage à niveau font la pleine satisfaction du mainteneur et des usagers.

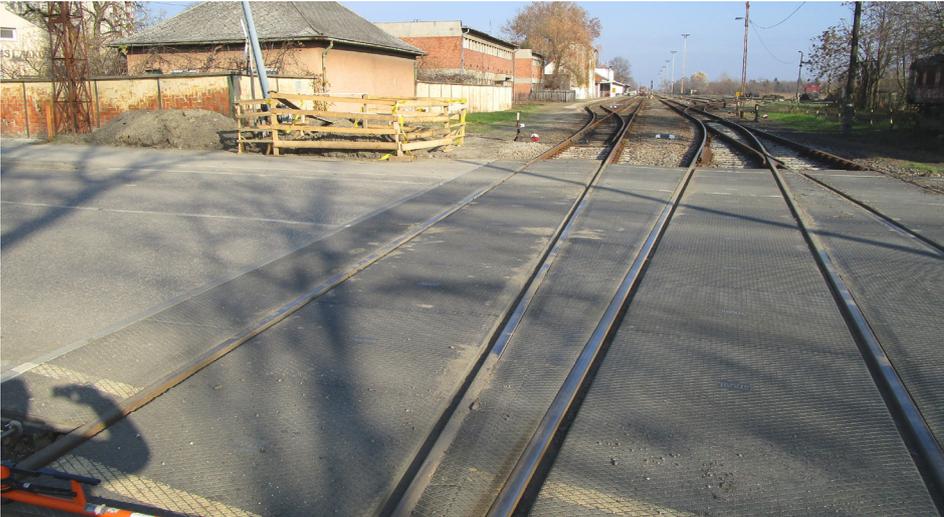
Figure 3
Contrôle 2019.

Fin 2019, après 3,5 ans, aucun dommage ou défaut pouvait être constaté dans toute la zone.

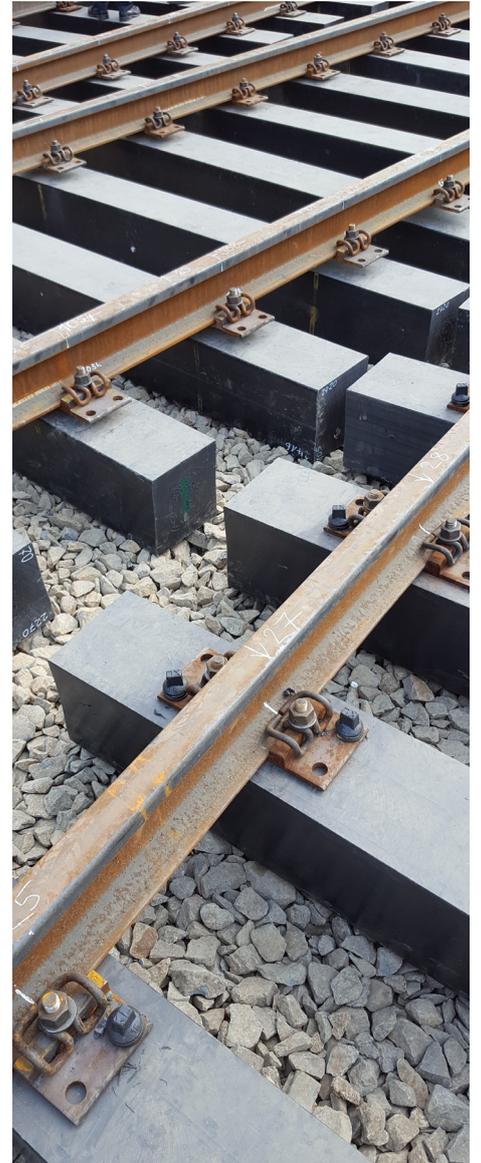
Figure 5
Mise en place des traverses composites STRAILway.

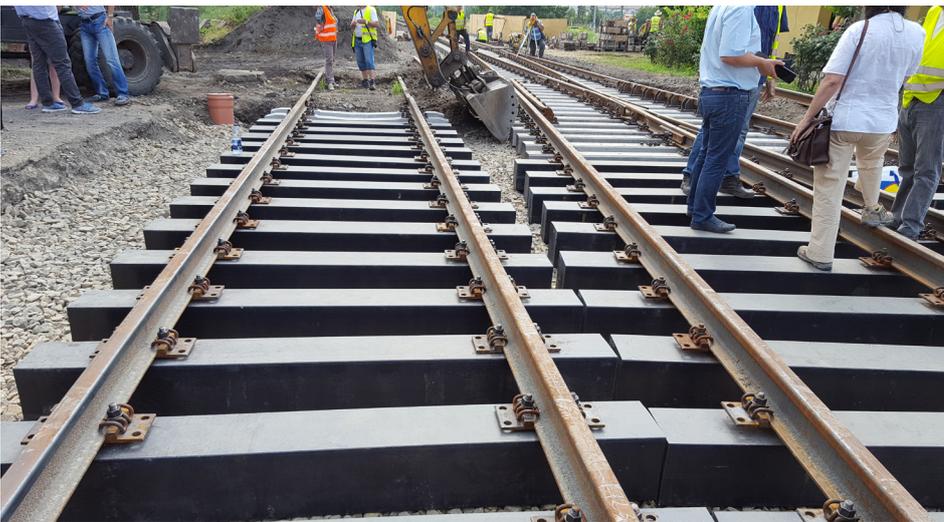
Figure 4
Mise en place des traverses composites STRAILway.

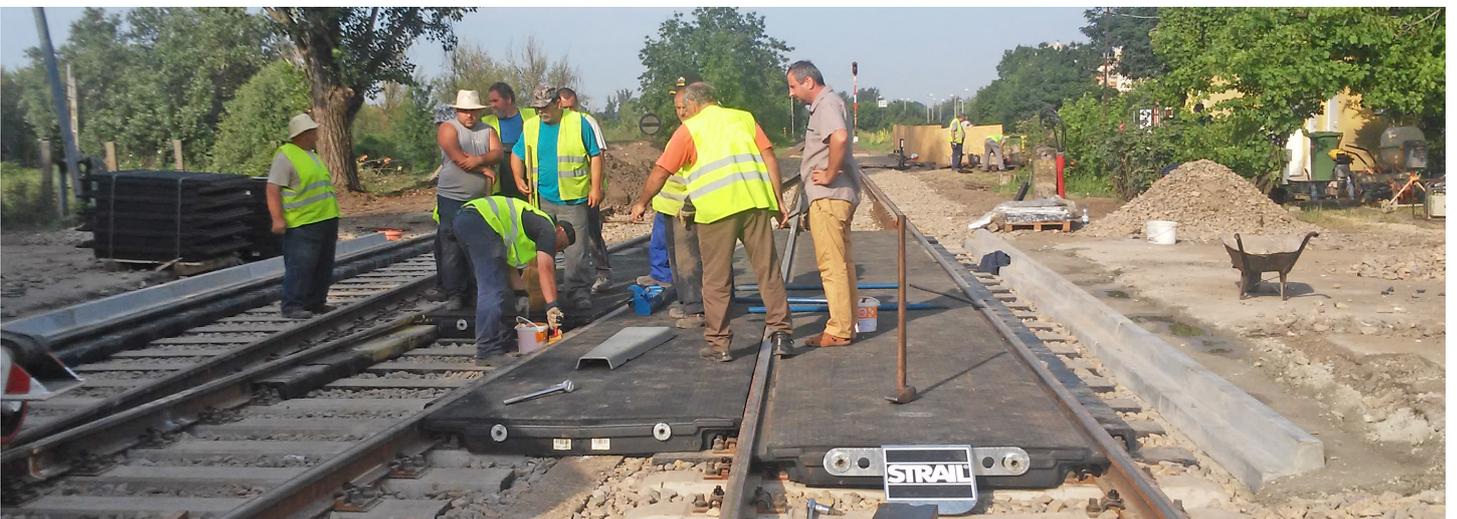
Figure 6
Montage du platelage STRAIL.

Après le bourrage les bordures en béton en forme T ont été posées et le passage à niveau **STRAIL** été installés.
