Installation traverses composites STRAILway et passage à niveau pédiSTRAIL

| Lieu | Lengwil, PN Sägenöschstrasse, Suisse |
| Pose | Octobre 2022 |

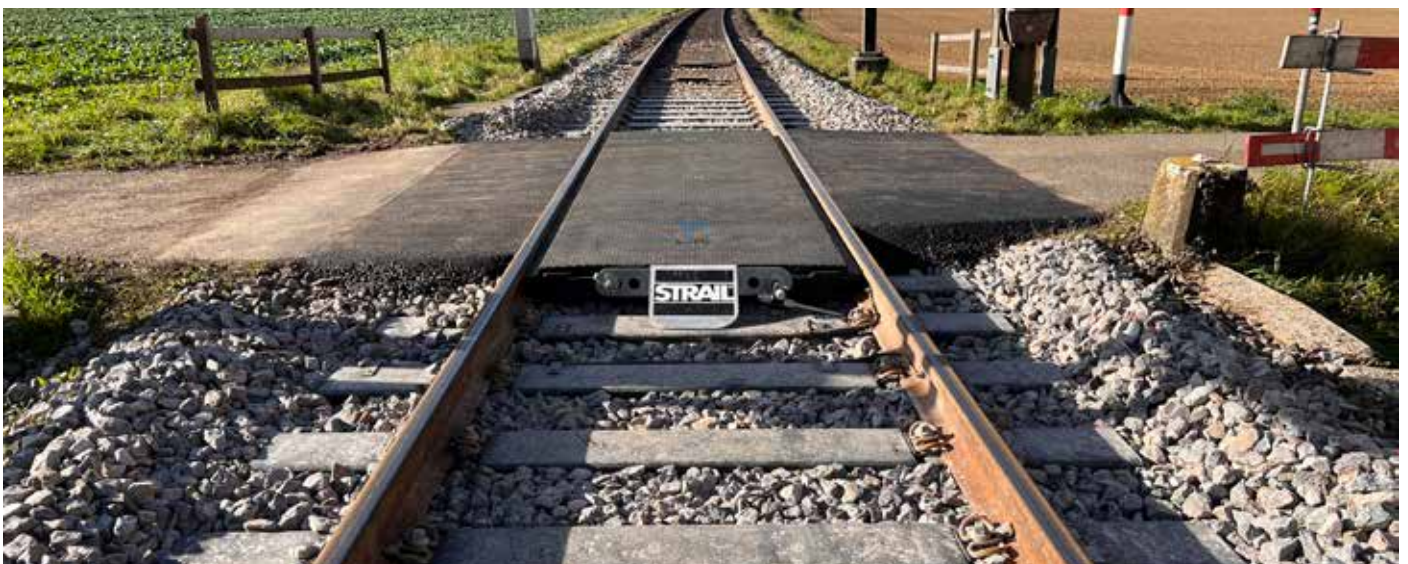
Image 1: Nouveau PN STRAIL avec traverses **STRAILway** dans la rue Sägenöschstraße. Photo: **STRAIL**

Dans le cadre de la rénovation du passage à niveau de la Sägenöschstrasse, les CFF recherchaient une solution de remplacement des rails, des traverses, du ballast et du platelage de passage à niveau. Dans ce contexte, la durabilité ainsi que les aspects écologiques, sociaux et économiques ont joué un rôle décisif pour les CFF.

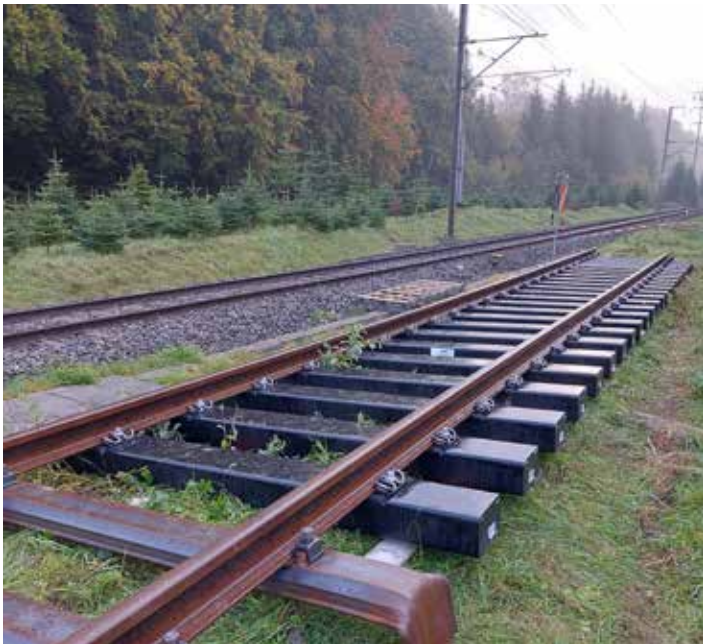
Image 2: Montage voie. Photo: Dominik Herrsche

Les travaux de construction lors de la rénovation se sont déroulés sans problème. Les traverses composite **STRAILway** se distinguent des traverses en bois par leur hauteur et leur poids, le panneau a donc être pu prémonter en amont.

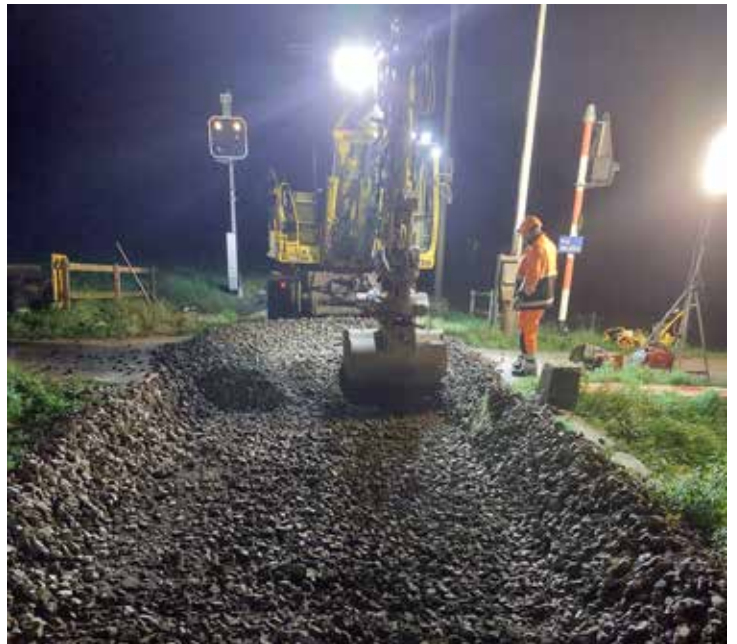
Image 3: Installation du ballast avec une excavatrice et un camion. Photo: Dominik Herrsche

La voie a ensuite été régénérée avec une méthode de travail conventionnelle. Une excavatrice bidirectionnelle et un train-travaux TM 234-4 ont été utilisées à cet effet.

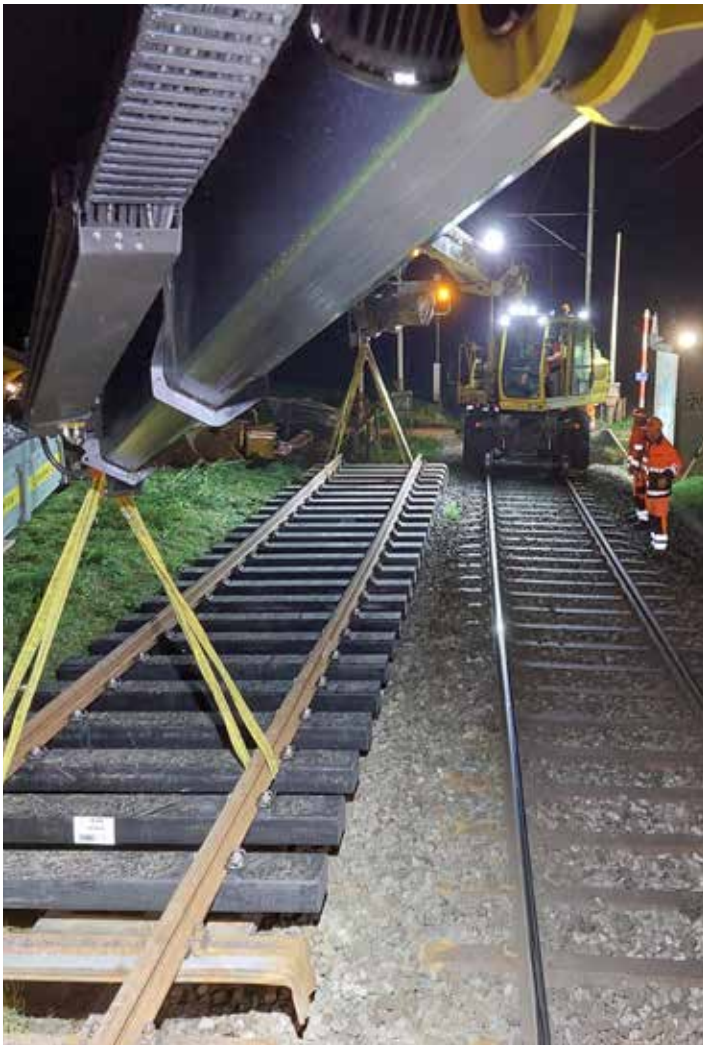
Image 4: Montage de la voie. Photo: Dominik Herrsche

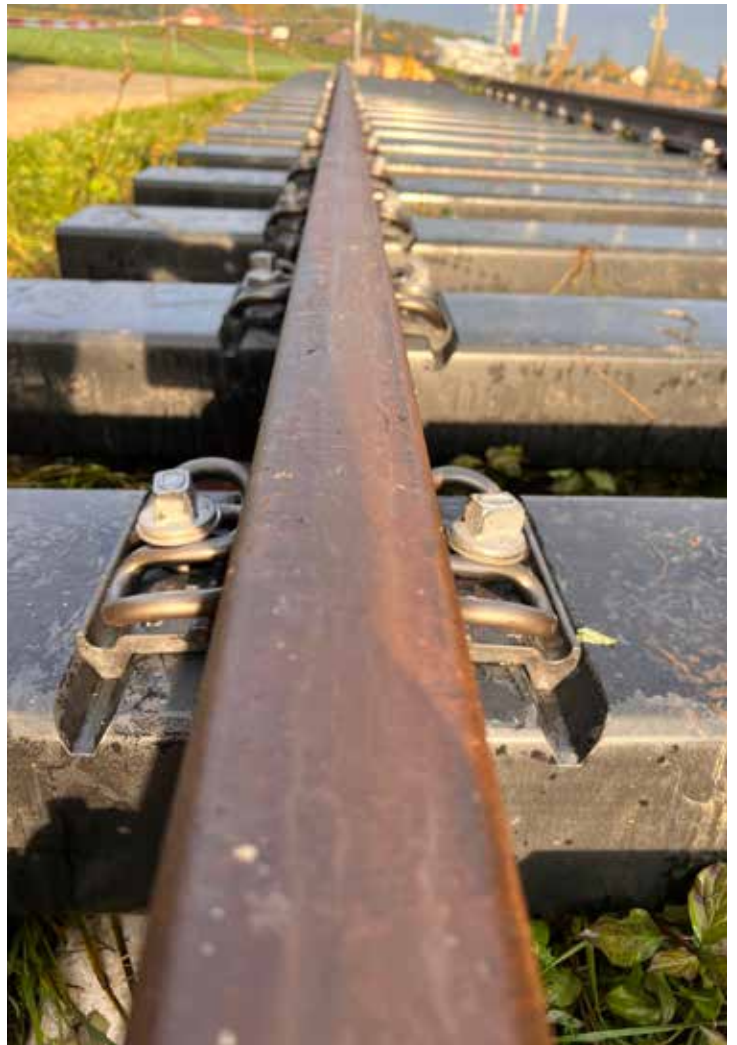
Image 5: Pour une pose était plus simple et plus rapide, la traverse **STRALWAY**, a été façonnée pour recevoir la fixation type W. Photo: **STRAIL**

De plus, la traverse composite **STRAILway** a été façonné de manière à recevoir une système de fixation de type W. Cela signifie qu'aucune selle nervurée a été utilisée. Le nombre de système de fixation est également considérablement réduit et l'installation de la traverse est plus simple et plus efficace. Cela se traduit également par une économie de coûts.
